Baustellen fahrradfreundlich und sicher gestalten Mobilitätsgesetz beachten

Ortstermin an der Unfallstelle
Alt-Friedrichsfelde/Rhinstraße am 22.03.2019

Handout

Anlass: Unfall am 16.03.2019

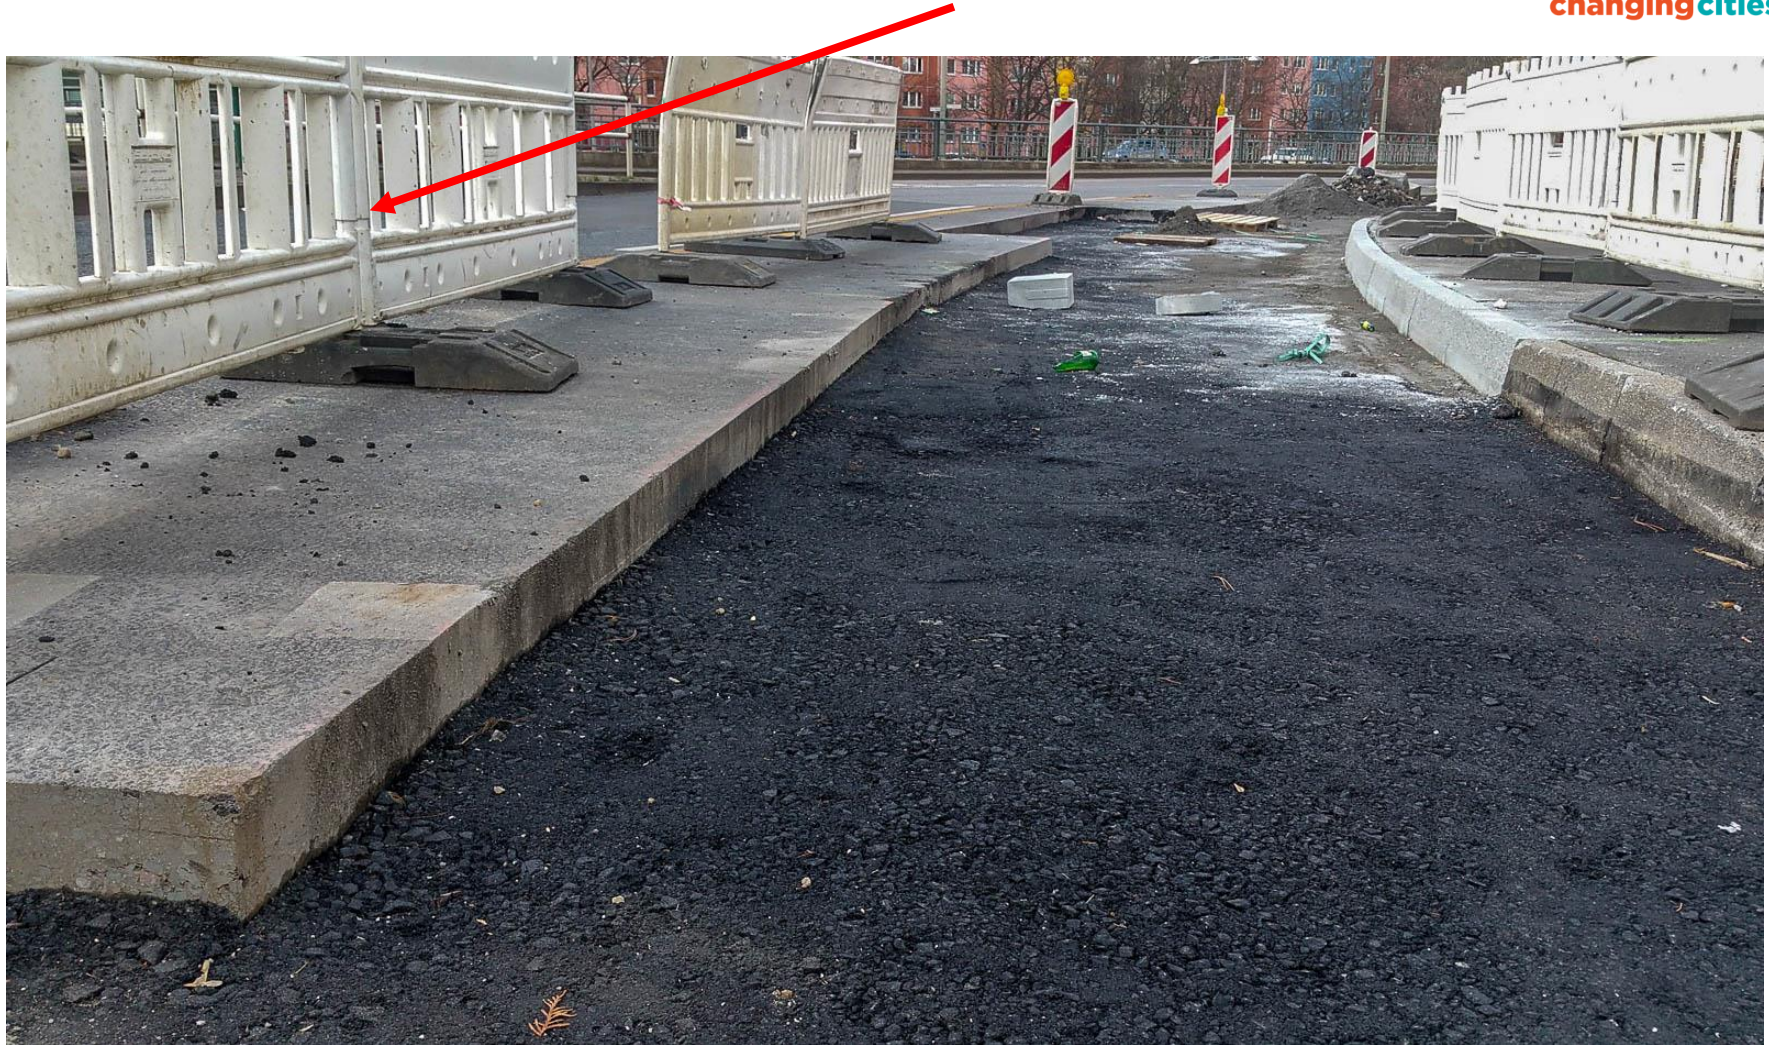
Unfallstelle - ohne Absperrung

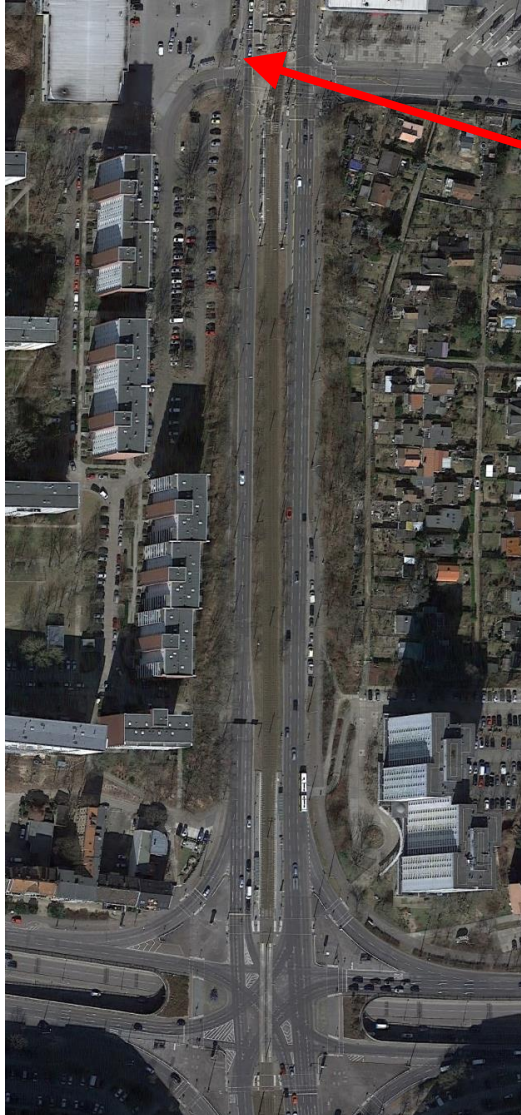
Radweg komplett versperrt, keine alternative Radwegführung

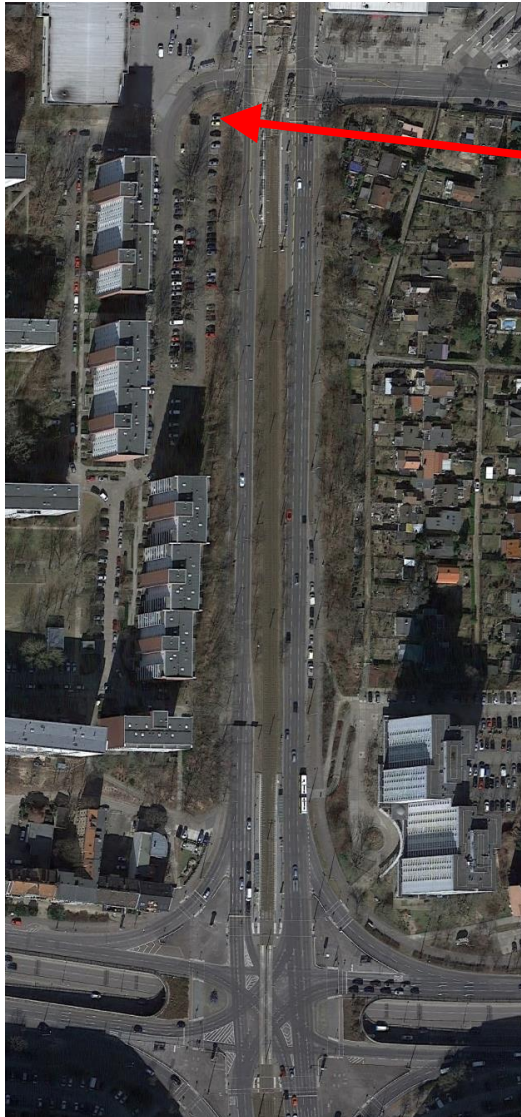
Benutzungspflichtiger Radweg: Beschildert aber nicht vorhanden.

Gemeinsamer Rad-Gehweg: Mit 1,2 m viel zu schmal vorgeschrieben nach RSA-95: 1,6 m empfohlen nach Leitfaden AGFK-BW: 2,0 m

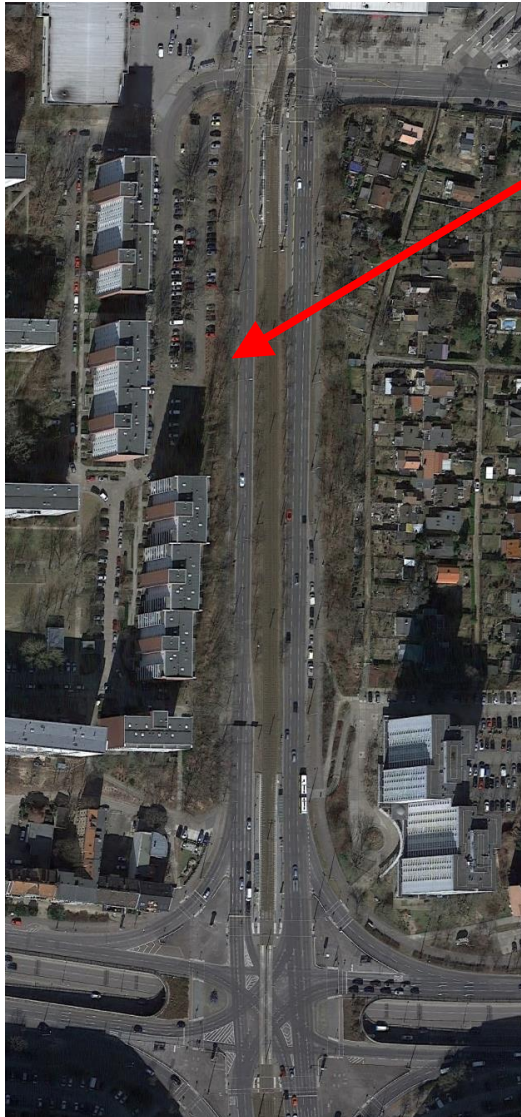
Benutzungspflichtiger Radweg: komplett versperrt
Wenn gemeinsamer Rad-Gehweg: mit 1,0 m viel zu schmal
vorgeschrieben nach RSA-95: 1,6 m
empfohlen nach Leitfaden AGFK-BW: 2,0 m

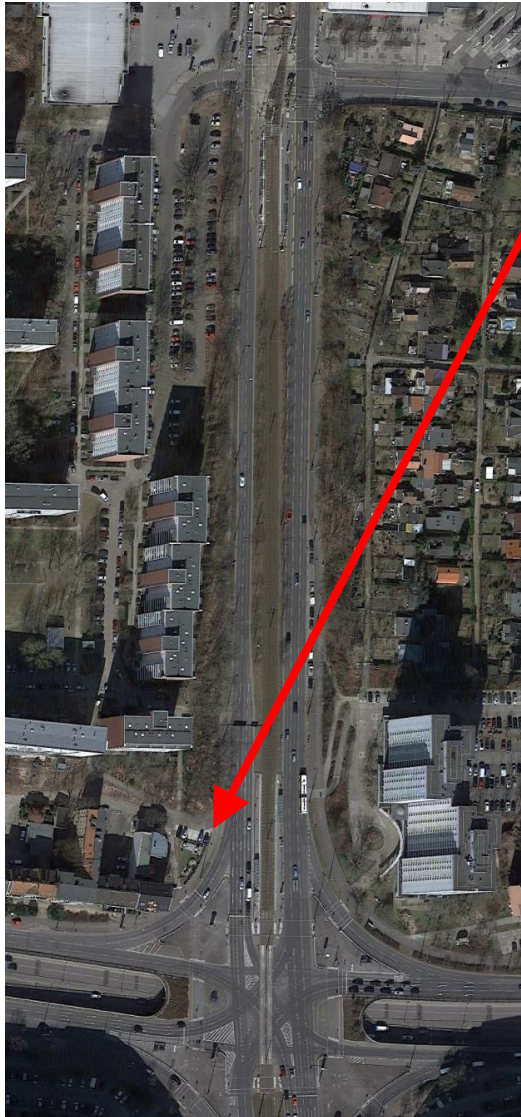
Benutzungspflichtiger Radweg: komplett versperrt
Zeichen gemeinsamer Rad-Gehweg fehlt
Gelbe Fahrbahnmarkierung irritiert, sollen Radfahrende auf
die Fahrbahn wechseln?

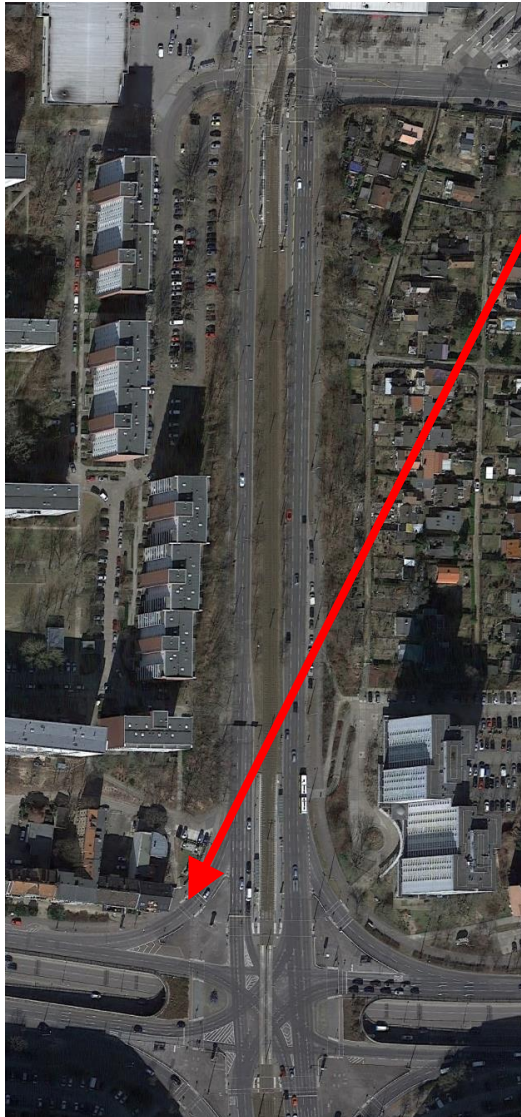
Das ist ein Zweirichtungs-Geh- und Radweg, mit 1,2 m viel zu schmal, vorgeschrieben nach Leitfaden AGFK-BW: 2,5 m
Zusätzlicher Konflikt, weil gleichzeitig Wartebereich an der Ampel. Außerdem glatte Metallplatte – rutschig!

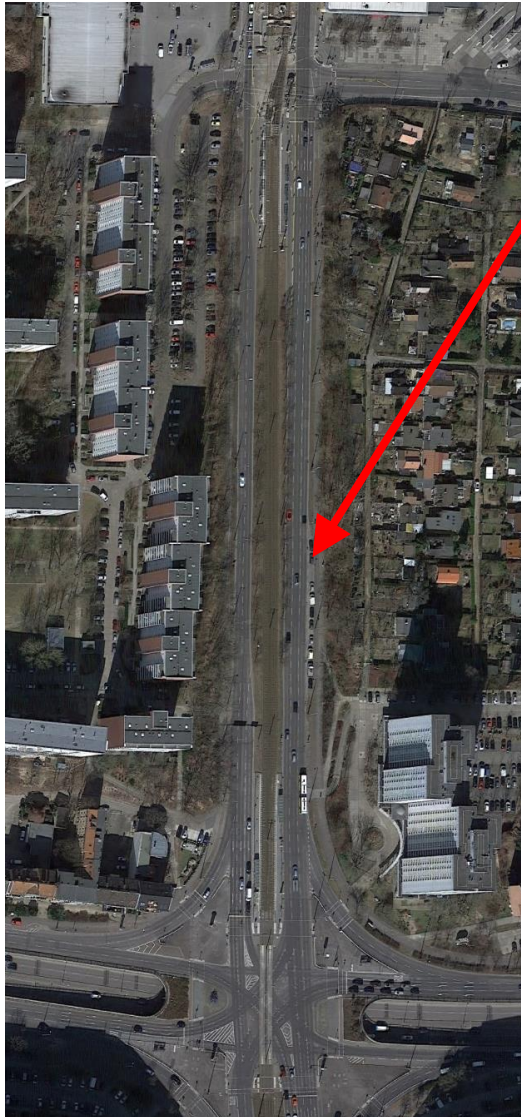
Benutzungspflichtiger Geh- und Radweg, mit 1,1 m viel zu schmal
vorgeschrieben nach RSA-95: 1,6 m
empfohlen nach Leitfaden AGFK-BW: 2,0 m

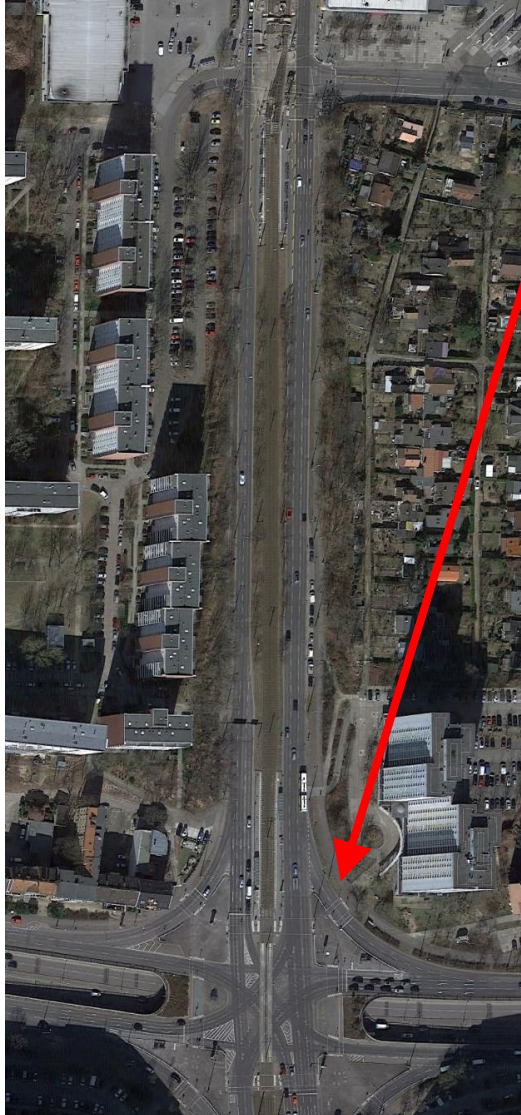
Liegende Absperrungen – bei Dunkelheit schlecht zu erkennen
